Informe Final de Auditoría Interna

Auditoría Interna No. 02

Proceso Auditado: SG-SST (Decreto 1072 de 2015 y Resolución 0312 de 2019)

Aspecto auditado: Auditoría de Control Interno (Auditoría del SG-SST Sistema de Gestión Seguridad, Salud en el Trabajo)

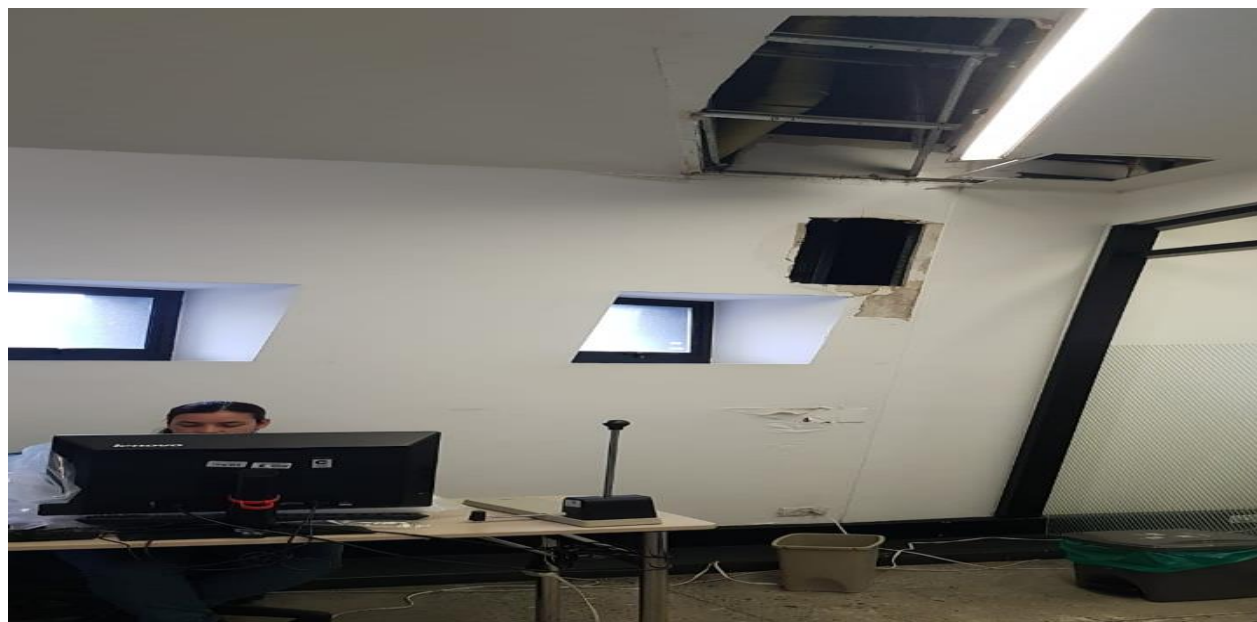
Ilustración 2 Humedades en paredes y Archivo

- b. Se evidenció humedades por filtraciones provenientes de la cubierta en; la rampa de acceso al Museo, en los casetones de concreto (losa en concreto), en las salas de exposiciones, en el segundo piso entrada al MCM, bodegas, corredores, y archivo documental.

NC 2	SGSST	<p>Exposición Potencial: Incumplimiento del Artículo 16 del Decreto 0312 de 2019</p> <p>Tipo de hallazgo: No Conformidad</p>
NC 3	SGSST	<p>En visita de campo, se visualizaron algunos hallazgos y condiciones inseguras en las áreas comunes:</p> <ul style="list-style-type: none"> -Se observan humedades por filtraciones provenientes de la cubierta, en la rampa de acceso al Museo y la tubería de abasto de agua, en los casetones de concreto (losa en concreto) en las salas de exposiciones, humedad en el Segundo piso a la entrada al museo, bodegas y archivo documental -En los parqueaderos del MCM, no existe sendero peatonal para los transeúntes que se dirigen a la rampa.

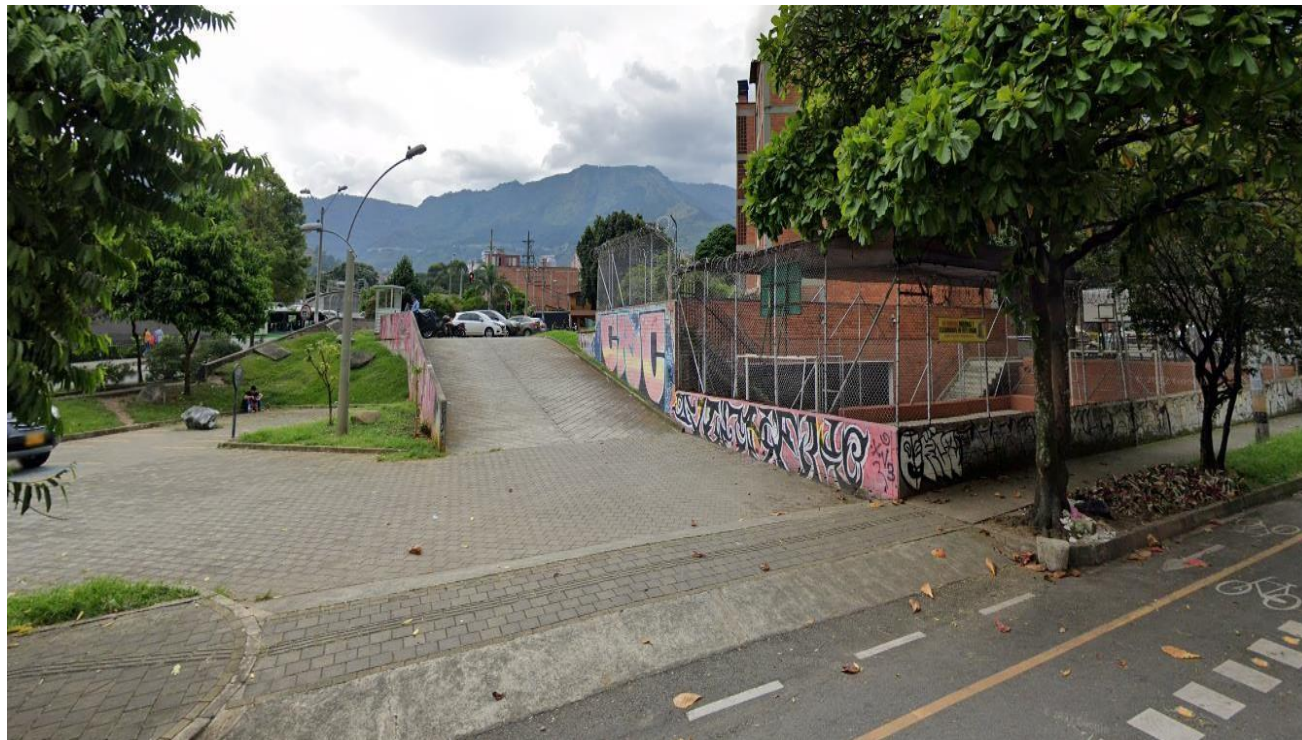
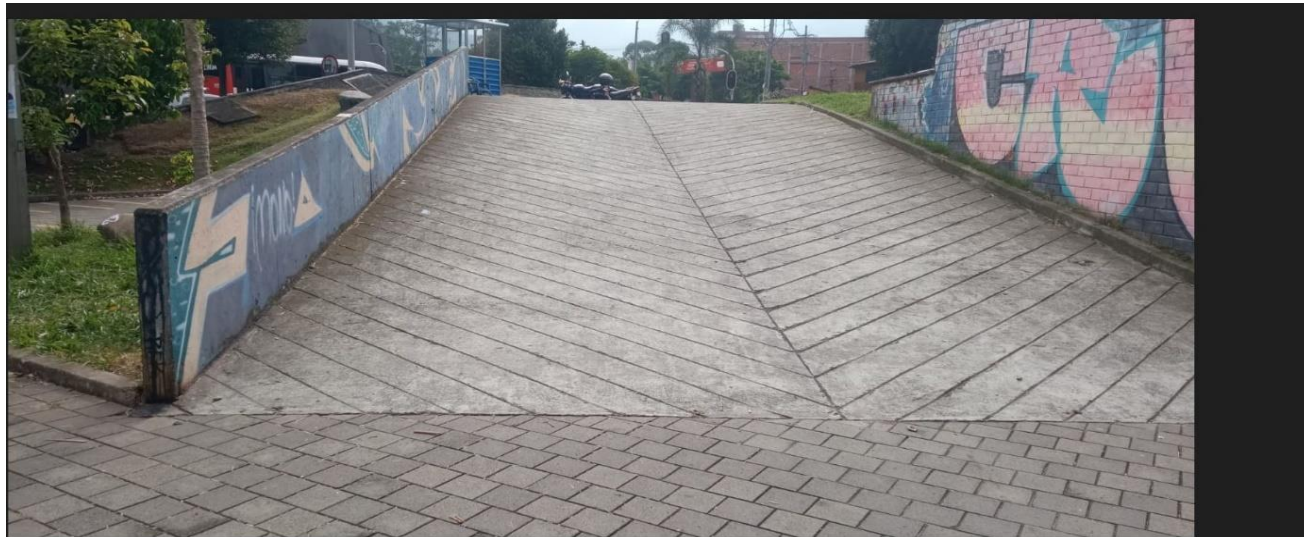
ilustración 3. Entrada parqueadero

- a. Reiterativamente se evidencia que en el parqueadero del Museo casa de la memoria, no existe sendero peatonal; al subir la rampa, existe el riesgo de un accidente de tránsito, ya que los vehículos que circulan en el parqueadero, pueden invadir toda la rampa y ocasionar lesiones a un transeúnte.

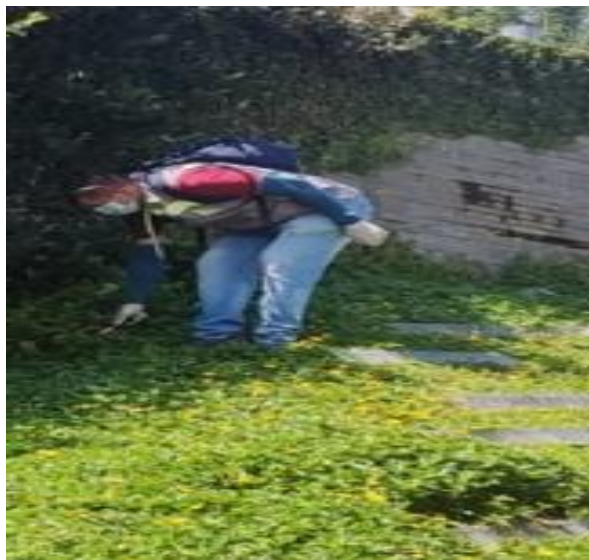
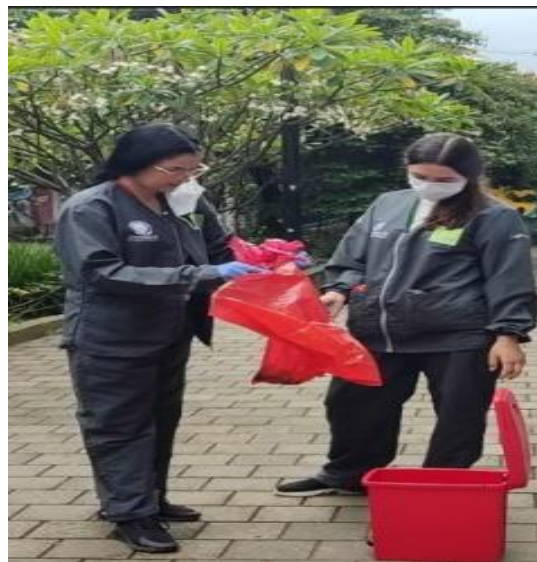
ILUSTRACIÓN 4 TRATAMIENTO CARACOLES AFRICANOS

3. En recorridos externos por el Museo se observa la presencia en el camino que conduce a la huerta y a la salida del MCM, de caracoles con características muy similares a los caracoles africanos en los cuales se sabe que son venenosos para los seres humanos. Por la cercanía del Museo con la quebrada Santa Elena y las constantes lluvias hacen de los jardines y alrededores del Museo un espacio adecuado para la proliferación de presencia de especie exótica invasora de caracoles africanos. El museo controla en sus instalaciones con la Aplicación de cal en los jardines y áreas comunes. La recolección de los caracoles en un recipiente con bolsas rojas hasta que los funcionarios del área Metropolitano realizan surecolección y disposición final.

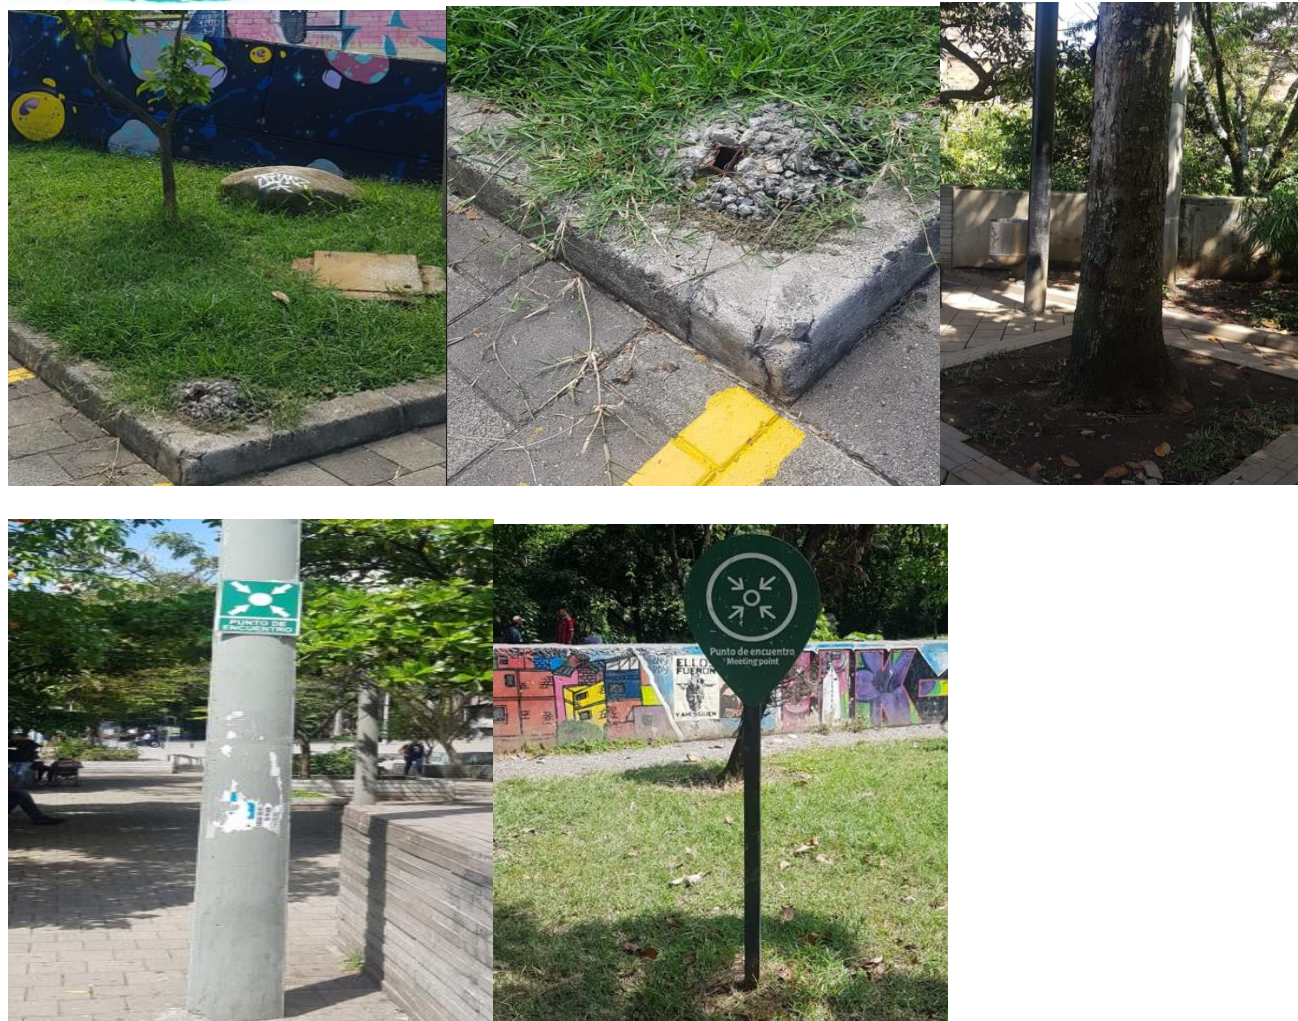
Ilustración 6 Puntos de encuentro.

23. Se evidenció que de los 4 puntos de encuentro que tiene el MCM, dos de ellos no están señalizados. (Exterior: Parqueadero – Fuente de agua.); las rutas de evacuación se encuentran demarcadas.

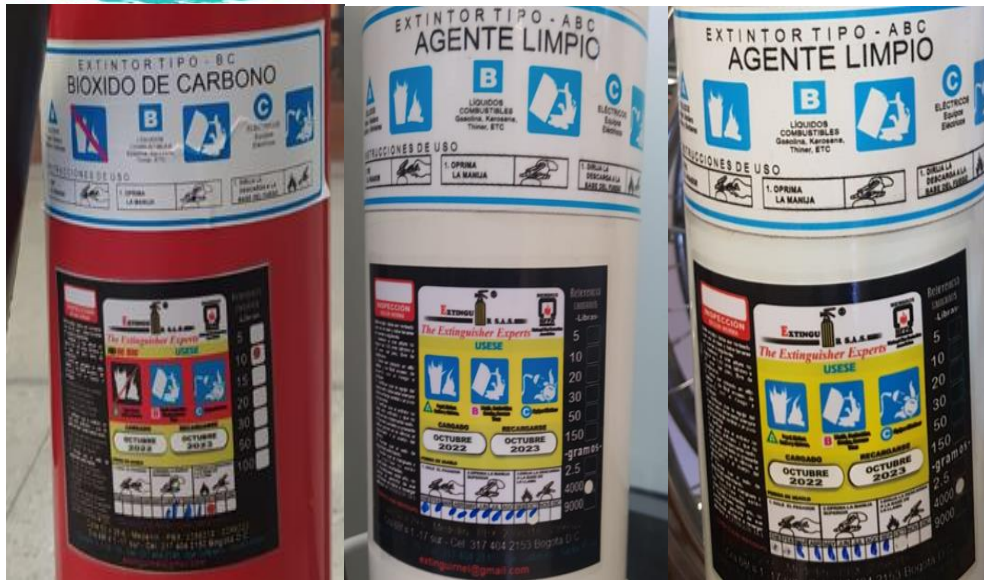
Ilustración 7 extintores.

3. En inspección a los 24 extintores ubicados en los tres pisos del museo; se evidenció vencimiento con fecha de **septiembre de 2023**; a la fecha no se han recargado. Se sugiere tener los extintores vigentes en caso de llegarse a presentar un conato de incendio.

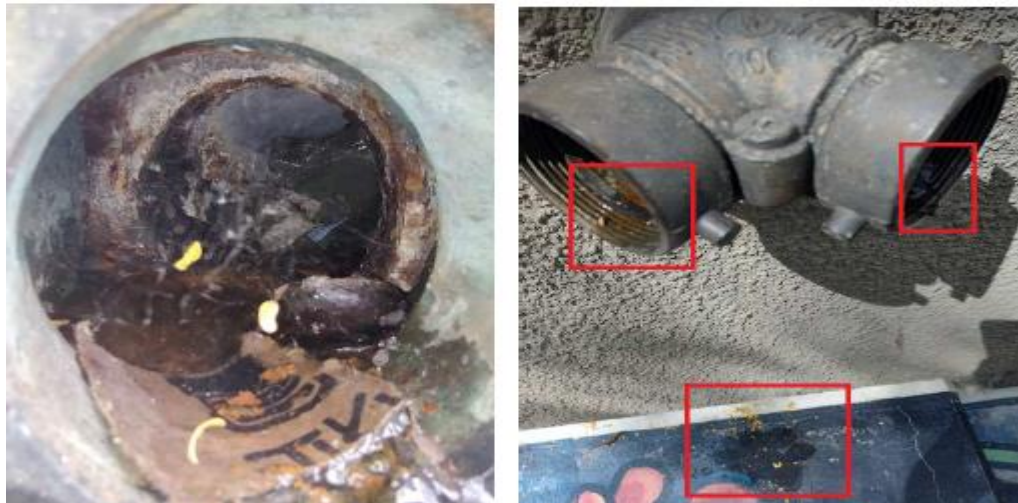
Ilustración 8 Acoples red contra incendio.

6. Se evidenció que, desde enero a diciembre de 2023, no se ha realizado mantenimiento preventivo, de la red contra incendios del museo, configurándose un posible Riesgo.
