**Informe Final de Auditoría Interna**

**Auditoría Interna No. 03**

**Tipo de auditoría: Revisión normativa de Seguridad y la Salud en el Trabajo**

**Proceso Auditado: SG-SST (Decreto 1072 de 2015 y Resolución 0312 de 2019)**

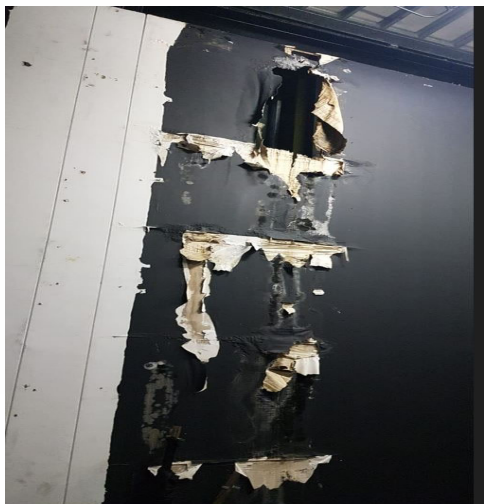
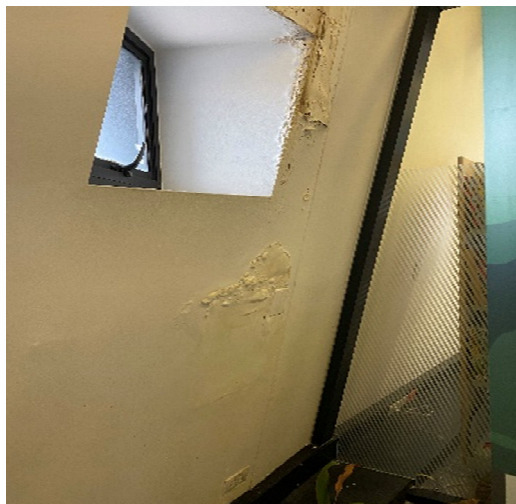
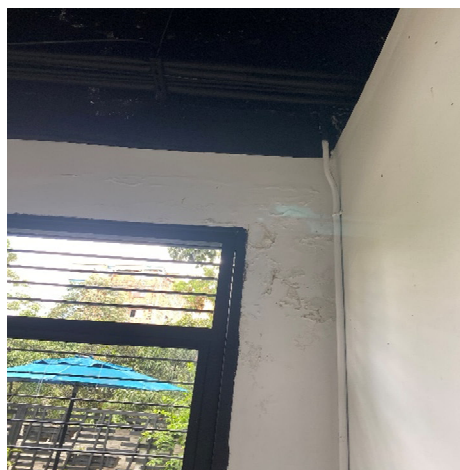
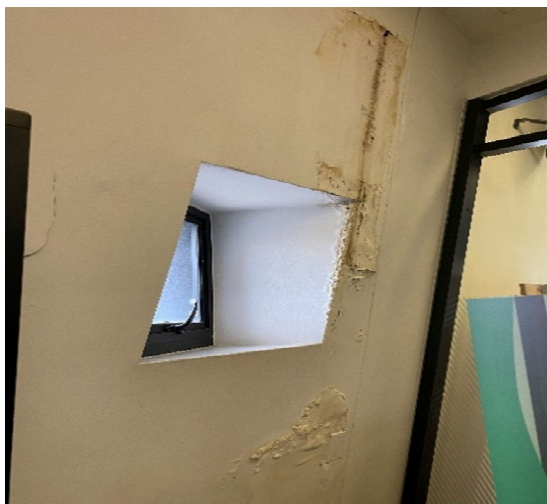
Ilustración N°1  
Humedades cafetería, oficina juntas, sala 3\_MCM

- Persisten las humedades por filtraciones provenientes de la cubierta, la rampa de acceso al Museo y en los casetones de concreto (losa en concreto) en las salas de exposiciones, humedad en el segundo piso entrada al MCM, bodegas, corredores, y oficina de reuniones.

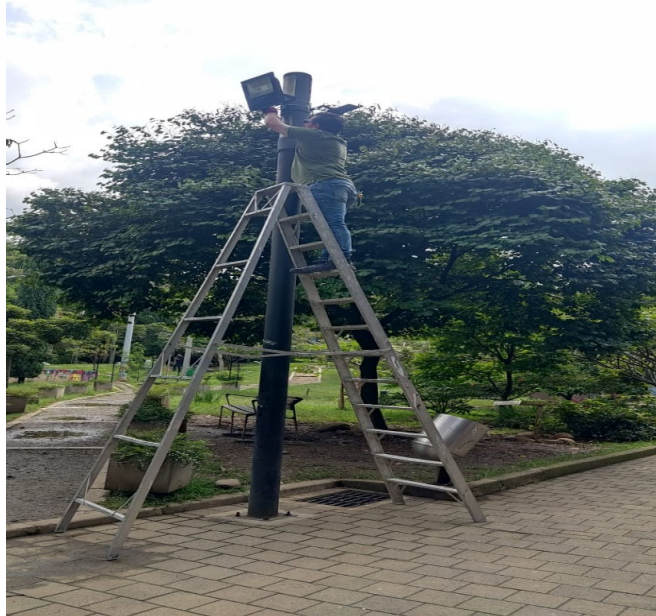
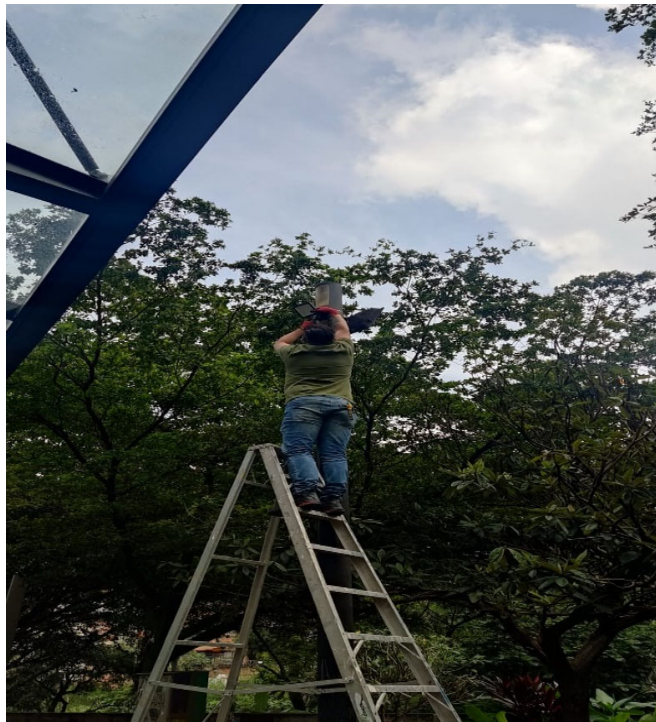
Ilustración 4 Cambio luminarias zona externa MCM

- . Cambio de luminarias externas e internas.
- . Limpieza del tanque de agua subterráneo (Espacio confinado).

14. No se evidenció el cumplimiento del ejecutor en la utilización de los EPP adecuados para realizar actividades como cambio de luminarias externas e internas, manejo de equipo corta setos STIHL HSE52.

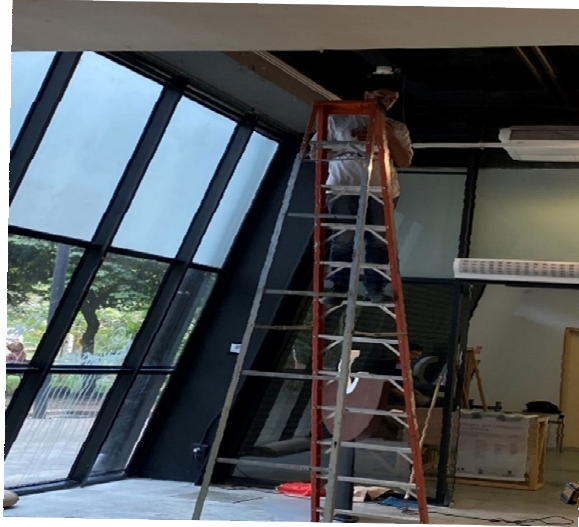
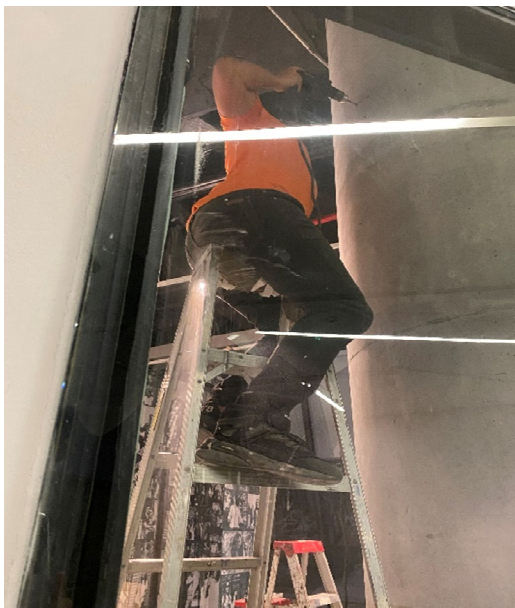
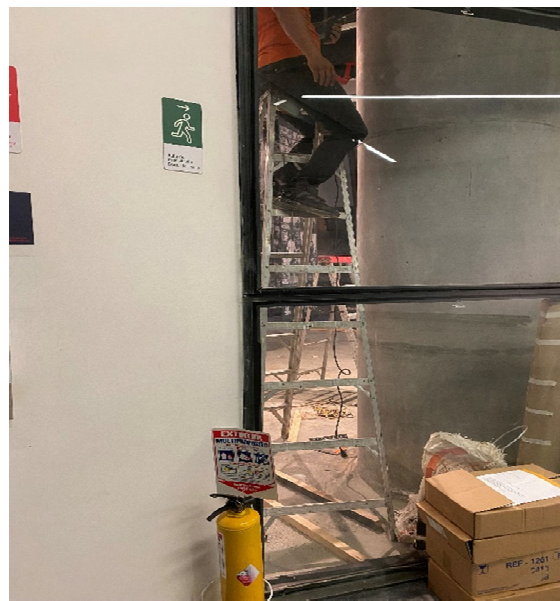
Ilustración N°8 Trabajos sala 1\_ exposición.

- Se evidenció un baño de visitantes sector Damas, fuera de servicio.
  - Se evidencio trabajos en alturas, sala 1 y 2 por partes de personas externas sin EPP para trabajo seguro en alturas.

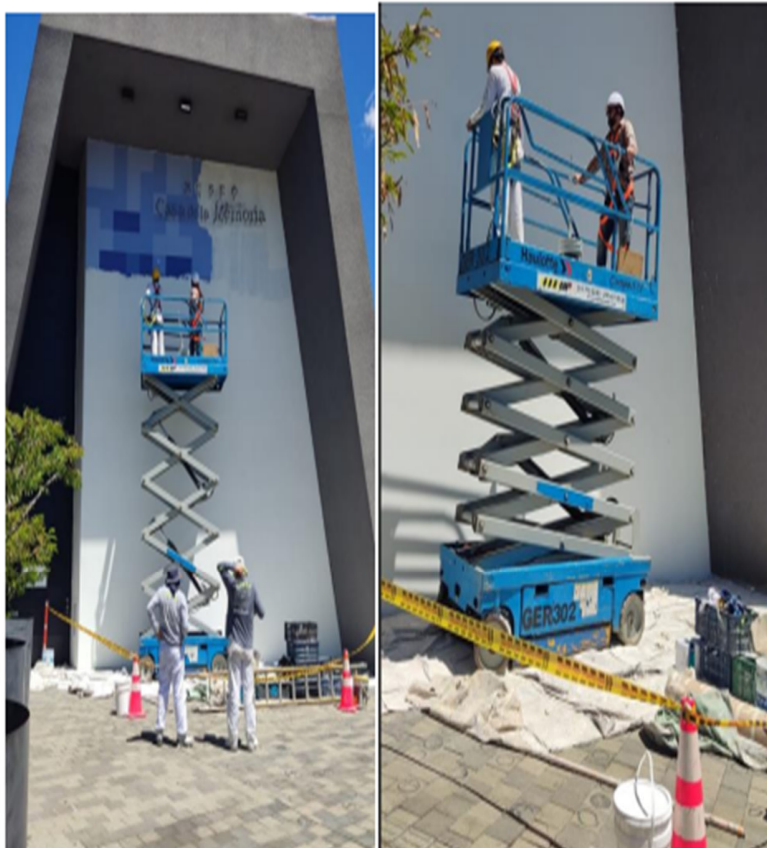
Ilustración N°10Cambios reflectores fachada\_ MCM

- . Cambio de reflectores fachada.
- . Lavada de vidrios pérgolas

No se evidenció que el contratista de mantenimiento, este afiliado al Riesgo cinco (5) en su ARL para actividades de altura, espacio confinado, manejo de equipos tipo cortaseto. Según Resolución 1072 de 2015 art. 2.2.4.2.5.9, Resolución 4272 de 2021, Decreto 768 de 2022. De acuerdo a soportes entregados por la encargada del SG SST el contratista está afiliado a su ARL SURA en clasificación riesgo 1 (0.522).

Se sugiere advertir al contratista el cumplimiento de afiliación a riesgo cinco (5) por las actividades de alto riesgo que desarrolla en el museo (Espacio confinado, trabajo en altura, manejo de máquinas y equipos.

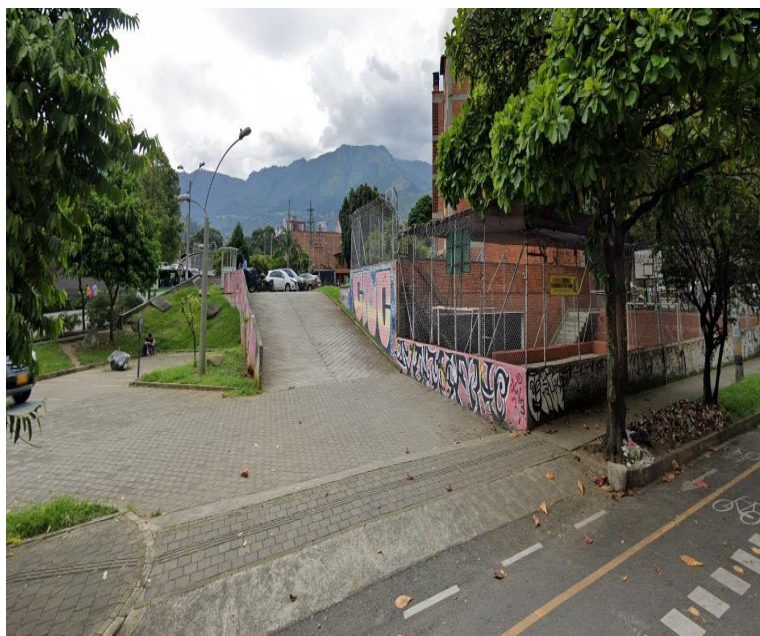
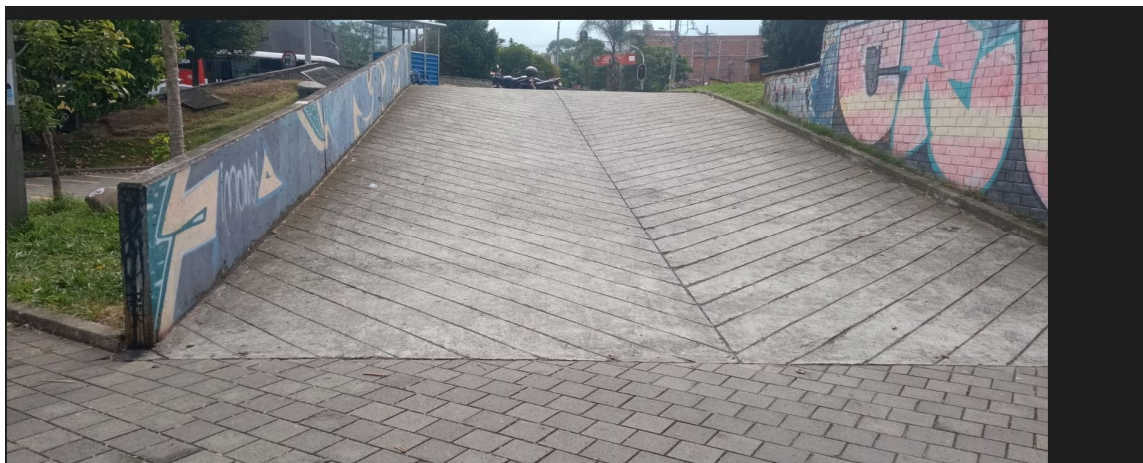
Ilustración N°12 Rampa parqueadero MCM

33. En visita de campo, se visualizaron algunos hallazgos y condiciones inseguras en las áreas comunes:
- Se reitera que en el parqueadero del Museo casa de la memoria, no existe paso peatonal para los peatones al subir la rampa, existe el riesgo de un accidente de tránsito, ya que los vehículos estacionados en el parqueadero, presuntamente pueden invadir toda la rampa y ocasionar lesiones a un transeúnte.

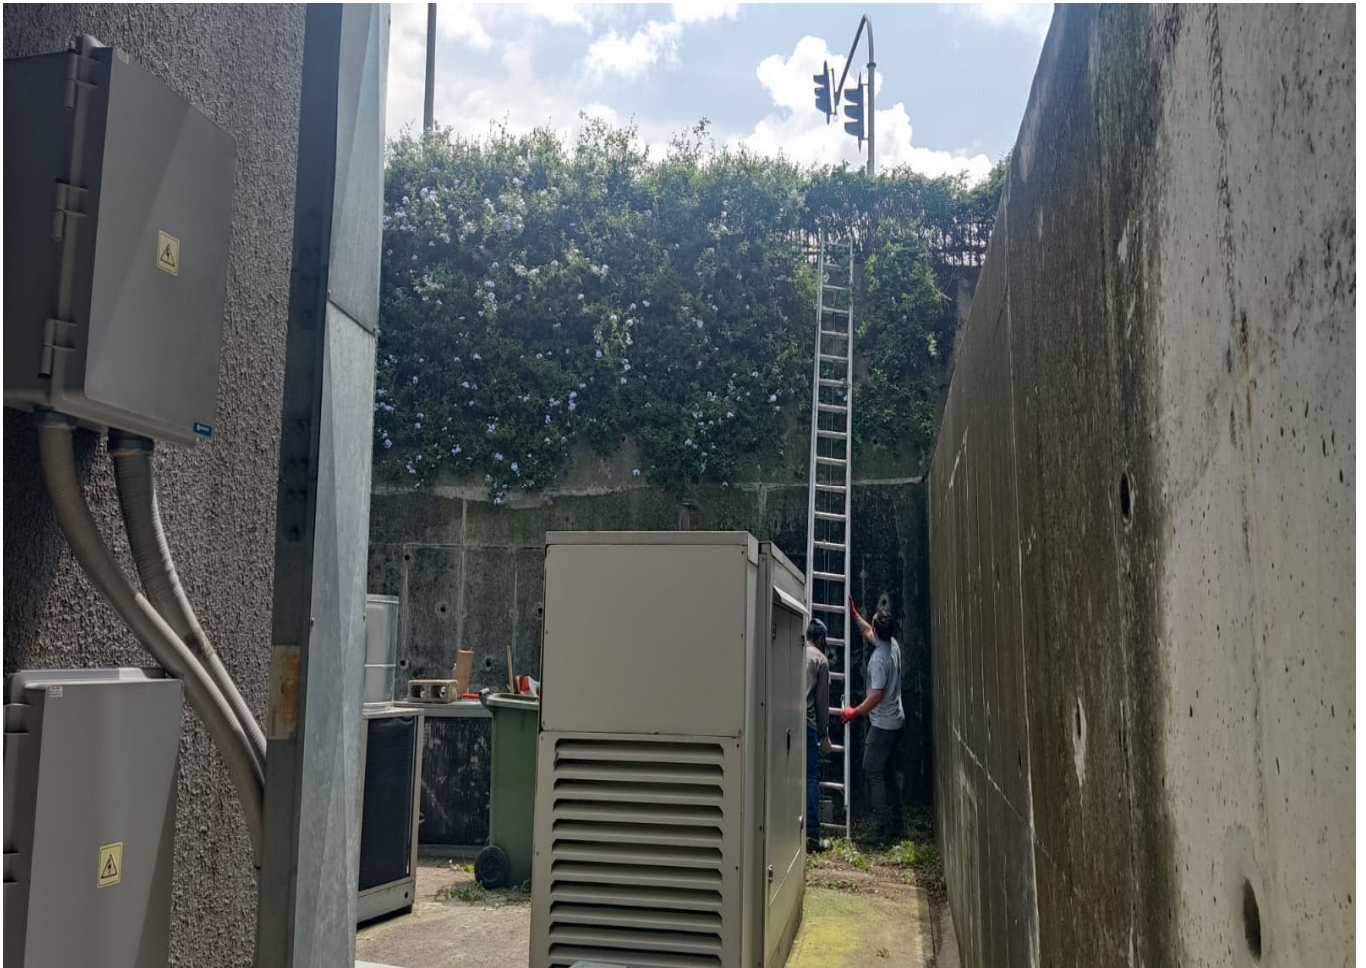
Ilustración 15 Actividad jardinería cortasetos STIHL HSE52

13. No se evidenció el permiso de trabajo para realizar actividades de poda con el equipo de Cortasetos, ni la afiliación a la ARL riesgo 5 del ejecutor de la actividad, la delimitación y señalización del área, preoperacional del equipo cortasetos STIHL HSE52. Se sugiere cumplimiento del procedimiento, análisis de trabajo seguro -ATS, preoperacional del equipo y afiliación del ejecutor a riesgo 5 en su ARL según Resolución 1072 de 2015 art. 2.2.4.2.5.9, Resolución 4272 de 2021, Decreto 768 de 2022.

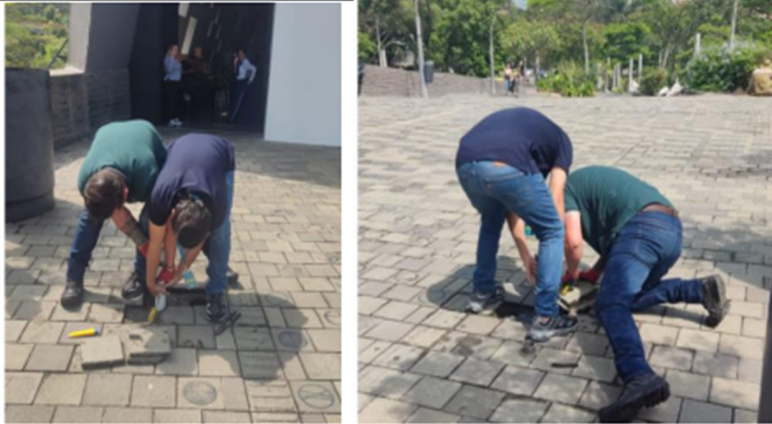
Acompañamiento en el sellamiento tubo de drenaje rampa acceso ingreso principal por filtraciones en sala
